エックスロン防水システム

エックスロン屋根

X-LON ROOFING SYSTEMS
国土交通大臣認定 不燃NE-0025

雪国の天敵・スガ漏れを解消した
金属防水システムです

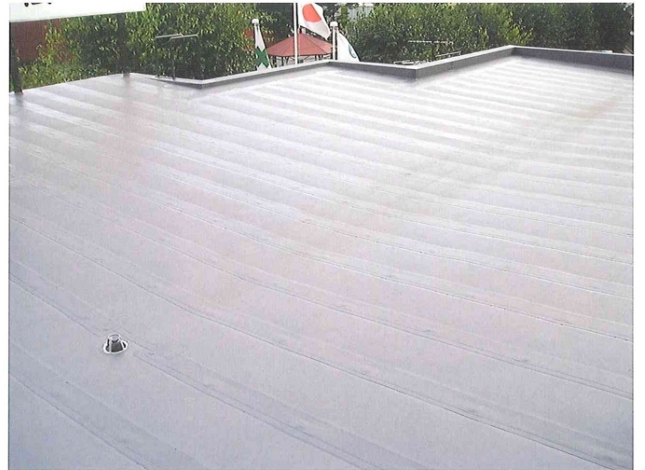
■ 工事の流れ

1. 改修前
2. 断熱材の敷き込み
3. 谷樋部修め
4. 屋根重ね部熱風融着
5. 落とし口修め
6. 改修後

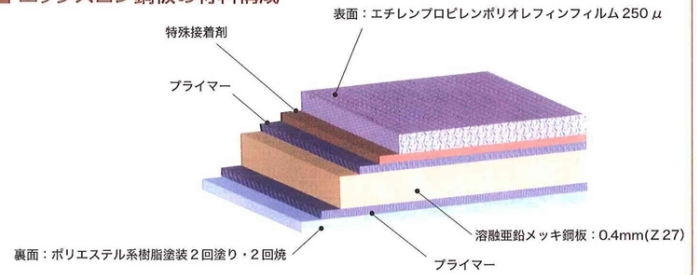
■ エックスロン鋼板の材料構成

- 耐候性** 30年相当の紫外線照射促進テストでも劣化はみられません
- 耐食性 耐薬品性** 酸・アルカリに強くステンレスと同等の性能があります
- 防水性** 屋根の重ね目は熱融着で一体化させ雨漏りや雪国特有のスガ漏れも解消！完全防水を実現しました
- 防音性** 表面の厚膜フィルムによって雨音などの金属材特有の音が軽減されます
- 環境に優しい** リサイクル時にダイオキシンや環境ホルモンが発生がなくオゾン層破壊の心配もありません
- 断熱性** 既存屋根上に断熱材を敷き込むため暖気が逃げにくく暖房費の節約につながります
- 質感** 表面はきめ細かい梨地仕上げで光沢度が低く、重厚で落ち着いた質感です
- メンテナンス** これまでのカラー鉄板に比べて厚さ10倍の樹脂フィルム仕上げにより錆びにくく、塗装の塗替が不要です！

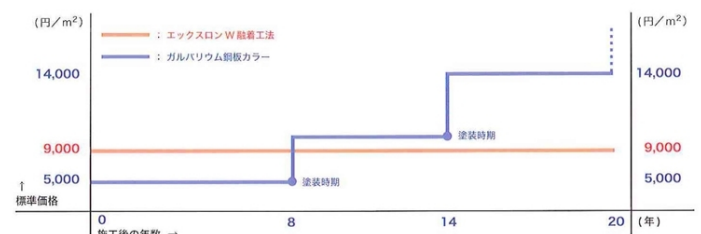
■ 屋根材のランニングトータル・コスト比較

◎ 塗装塗り替え時期は目安です。
